Werkstoffuntersuchungen an Planetengetrieben für Weltraummissionen

Dr.-Ing. Marco Bierwirth

Max-Planck-Institut für
Sonnensystemforschung

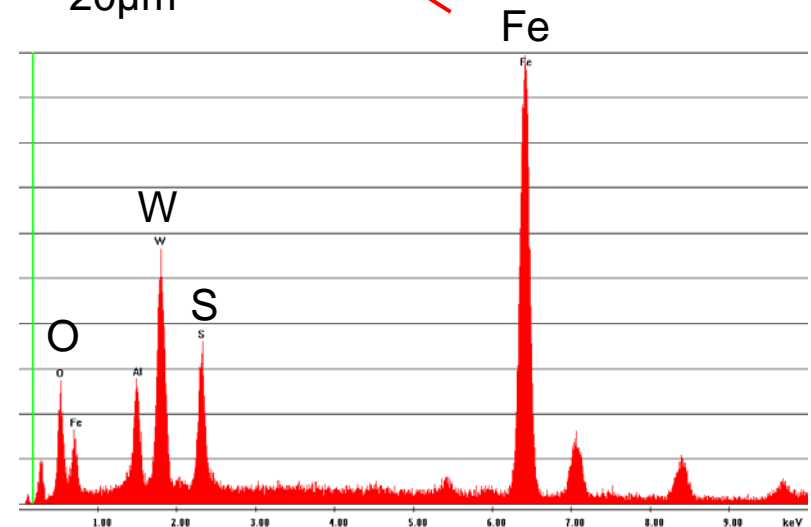
Zahnflanke

Drehzahl 300min⁻¹

**dünne Schichten
aus WS₂ gleiten
aufeinander ab.**
